技術基礎講座

無線LANトラブル事例の紹介

NTT東日本 ネットワーク事業推進本部
サービス運営部 技術協力センタ EMC技術担当

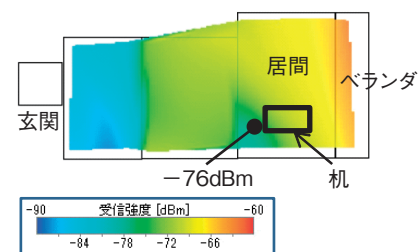
図2 受信強度分布図（アンテナ移設前）

受賞）を用いて測定した室内の受信強度分布を図2に示します。お客様が無線LANを使用する居間で受信強度は -76dBm であり、受信強度が不足していることがわかりました。

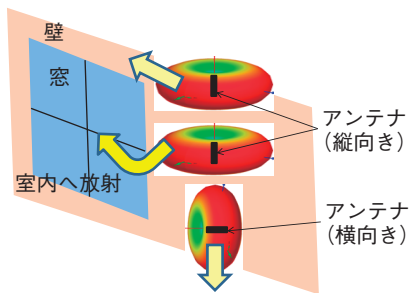
図4 アンテナの放射イメージ

電波は、窓の方が壁よりも透過しやすい性質をもっていることから、玄関側よりもベランダ側にアンテナを設置した方が室内に電波が入りやすくなります。また集合住宅向けWi-Fiアクセスで使用されているモノポールアンテナの電波放射方向は、図4に示すように設置方向と垂直でドーナツ状に強く放射されます。したがって、電波を効率的に室内に放射するにはアンテナを縦向きに、高さを窓枠の中心に合わせることが重要となります。さらに、アンテナを壁から離して設置することで図5に示すように室内への見通しが確保され、効率的に電波が室内へ放

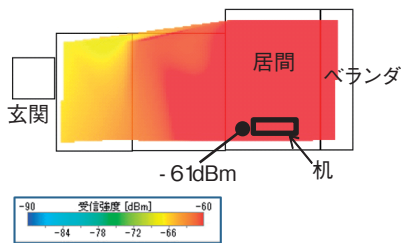
図7 受信強度分布図 (アンテナ移設後)

射されます。以上より、アンテナの最適な設置形態のイメージは図6に示すようになります。アンテナを縦向きに、高さを窓の中心に合わせ、壁から離して設置します。図7に、アンテナの設置形態変更後の室内の受信強度分布を示します。居間での受信強度が-61dBmとなり、移設前と比較して15dB改善することがわかりました。

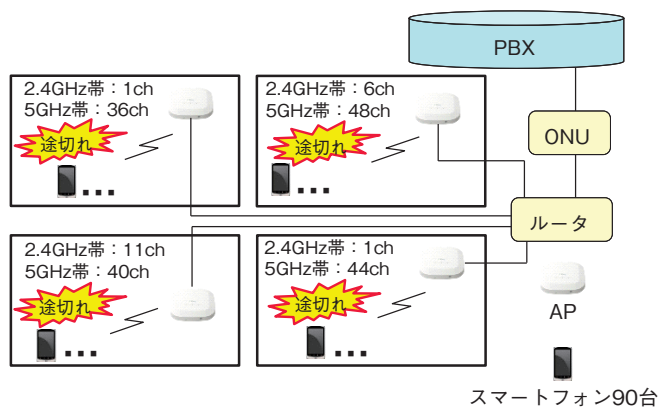
図9 設備構成

法人用Wi-Fiアクセスは、企業のお客様向けの無線LANによるインターネット接続サービスです。APをお客様にデリバリーし、お客様がAPを屋内に設置する形態を取っています。図9に示すようにお客様のオフィスには、APが4台（各部屋

に1台ずつ）設置され、APはルータやONU、PBX等と接続され、APと通信するスマートフォンは90台導入されていました。お客様から時々通話途切れが発生するとの申告を受け、調査を実施しました。

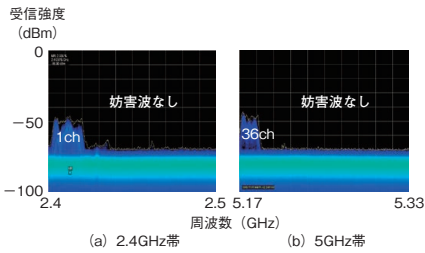
図10 電波環境測定結果

通話途切れが発生している部屋において、スペクトラムアナライザを使用し、2.4GHz帯および5GHz帯それぞれの電波環境を測定しました。図10に測定結果を示します。Wi-Fi信号以外の妨害波や干渉波は認められませんでした。

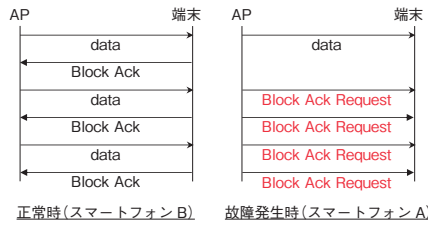
図11 プロトコル測定結果 (事例②)

次に、通話途切れが発生している部屋において、AirMagnet（市販の無線LAN解析ツール）を使用し、無線区間のプロトコルを測定しました。図11に測定結果を示します。通話途切れ発生時（スマートフォン端末Aを使用）は、APからdata送信後、端末からBlock Ack（データ受信確認応答）が返信されないため、APからBlock Ack Requestが再送されていることが確認できまし

た。切り分けのため、スマートフォン端末Bを使用すると、data → Block Ack → data…の順で正常に通信できることがわかりました。

以上より、通話途切れの発生原因はスマートフォン端末Aの使用時にAPからのdataパケットの送信に対し、本来送信されるべきBlock Ackや通話データが欠落していることによるものと推定されます。

詳しく調べてみると、故障が発生したスマートフォン端末Aは本システムの動作保証対象外であったため、正常動作が保証されているスマートフォン端末に交換することをお客様に提案しました。

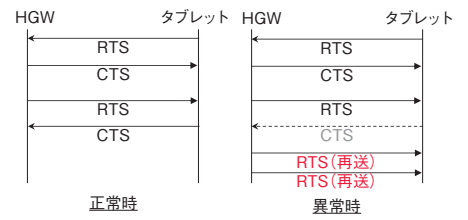
図12 プロトコル測定結果 (事例③)

次に、無線LAN機能付HGWとタブレット端末間 (無線区間) のプロトコルを測定しました。図12に示すように、正常時は、RTS (デー

タ送信要求) → CTS (データ送信要求応答) → data → Ack (データ受信確認応答) → data…の順で正常にダウンロードが完了しましたが、故障発生時はAPからRTSの再送が繰り返され、端末からAPへCTSが返らないことが確認できました。

上記のプロトコル測定結果より端末からAPへCTSが返らないことにより、APからRTSの再送が繰り返され無線LAN機能付HGWからのデータ送信が停止し、ダウンロードが止まってしまうものと推定されます。

お客様のタブレット端末のOSのバージョンを確認すると古いバージョンであったため、最新に変更したところ正常に動作することが確認でき、お客様に納得していただきました。
