技術基礎講座

～IP系端末機器の故障解析について～

NTT東日本 ネットワーク事業推進本部

サービス運営部 技術協力センタ ネットインタフェース技術担当

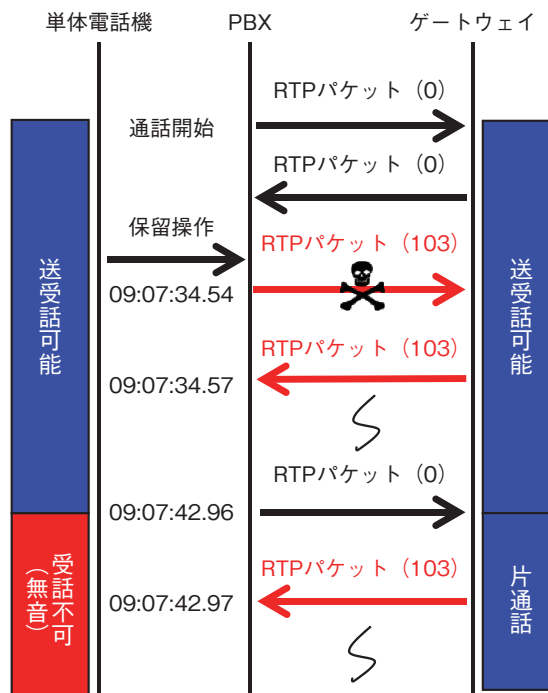
図2 RTPパケットの解析結果

図2に、事象発生時におけるRTPパケットの解析結果を示します。

事象発生時には、RTPパケットのペイロードタイプ*1(以降、PT)が「103」(DynamicRTP-103)に突如切り替わっていることがキャプチャデータの解析結果から判明しました。

お客様のシステムでは、音声通話時は「G.711PCMU」を表す「0」というPTが適用されますが、事象発生時の音声通話では、9時07分34秒以降に双方向のRTPパケットのPTが「103」に突如切り替わりました。その後、拠点AからVoIP

ゲートウェイ側向かいのPTのみ「0」に戻り、このタイミングで片通話事象が発生しました。

VoIPゲートウェイ側もPBXに追従してPTを「103」に切り替えていましたが、CNG信号の応答信号である「CED信号」が到達しないため、PBX側はPTを「0」へ切り戻していることを確認しました。しかしVoIPゲートウェイ側は、以降もPTを切り戻さないため※2、PBX

側から送信する音声のみゲートウェイ側へ到達する状態（片通話）が発生したと思われます。

対策1. PBXに対し、FAX通信用のPT「103」に切り替わらない設定をする

以上3点のうち、お客様の負担が最も少ない「対策1」を選択することとし、対策の有効性を確認しました。対策1を施した検証用PBXに、お客様が実際に使用している単体電話機を接続し、通話中に当該保留音を送出しても、今回の事象（片通話）は発生しませんでした。この結果より、本事象はPBXがFAX通信ではないにも関わらず、FAX通信用PT「103」へ切り替えていたことが原因であり、かつ対策1の有効性も確認できました。

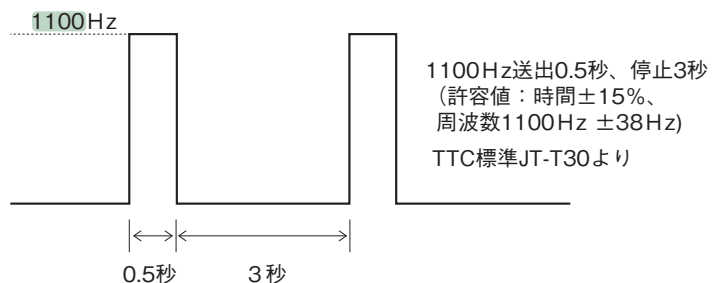
図3 CNG信号のフォーマット

Ethernet区間で収集したキャプチャデータをアナログ音声にデコードし、音声解析ソフト(WaveSurfer)で解析した結果、事象発生直前の音声に、FAXで使用する「CNG信号」(図3)である1100Hzの周波数成分を含んでいることが判明しました(図4)。

本来のCNG信号は、「1100Hzの周波数を0.5秒±15%(0.425~0.575秒)の時間で送出する」と規定されているのに対し、実際に解析した音声は、1100Hzの周波数を0.7秒の時間で送出しており、規定値外となっていました。しかし、PBXがその音声をFAXのCNG信号と誤認識し、PTを「103」に切り替えている可能性を疑い、解析を進めました。

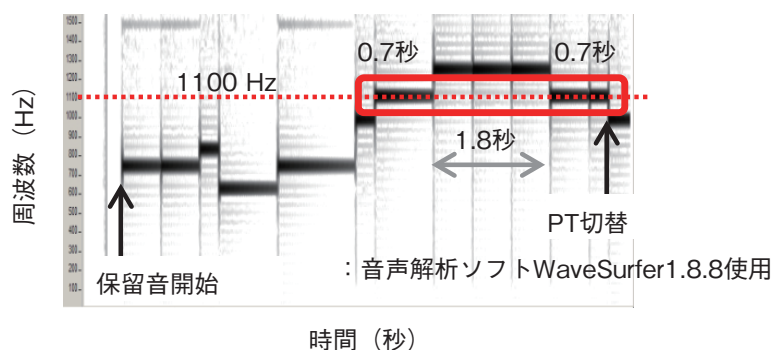
図4 音声成分の解析結果

この周波数成分は、PBXに収容されている内線電話機(単体電話機)が送出する保留音(曲名:「Let It Be」)の中に含まれていました。

対策2. 保留音源を変更する
