# 技術基礎講座

## デジタルコードレス電話機の各種トラブル事例の紹介

NTT東日本 ネットワーク事業推進本部  
サービス運営部 技術協力センタ EMC技術担当

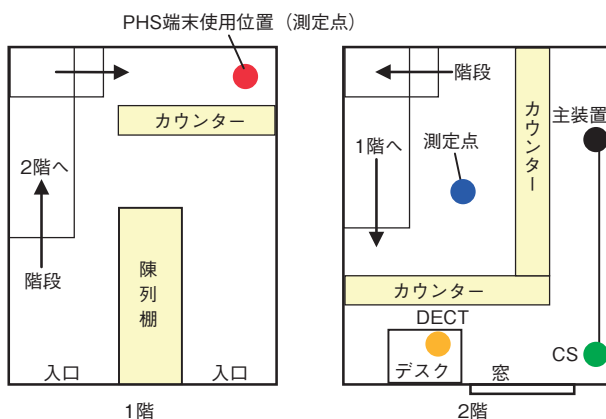
図1 設備構成（お客様店舗）

ビジネスホンNX IIに接続された1.9GHz帯のデジタルコードレス電話機（PHS）をご利用のお客で、店舗内（1階カウンター奥：図1参照）において発着信できない事象が発生していました。親機（以下、CS）は2階の窓際に1台設置され、PHS端末は2台使用さ

れています。端末交換を実施しましたが事象が解消しないため、原因の調査を実施しました。

PHS端末の使用位置直近(1階カウンター周辺)にCSを増設することでお客様に納得していただきました。目安として、端末の使用位置で、受信強度 $-65\text{dBm}$ 以上を確保すれば安定した通信が可能です。

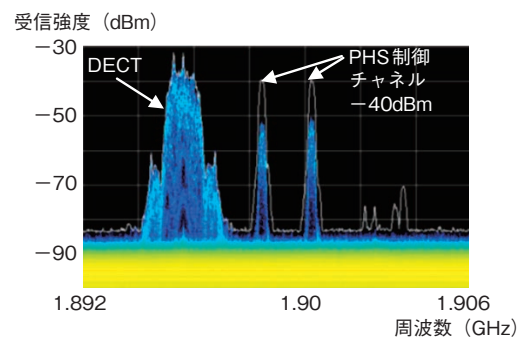
(a) 2階

2階の店舗中央および1階カウンター奥にて、スペクトラムアナライザ（キーサイト・テクノロジー N9020A）を使用し、電波の受信強度を測定しました。2階の店舗中央においては、CSが直近にあることから、十分な強度（ $-40\text{dBm}$ ）の電波が認められました（図2（a））。

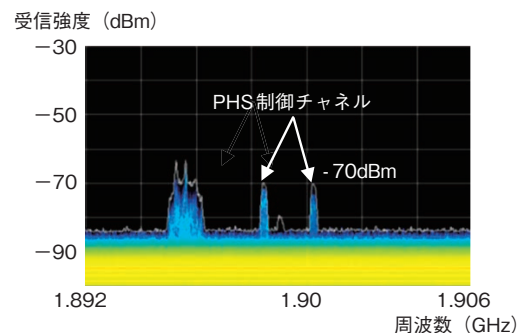
(b) 1階カウンター奥

また、PHS以外にDECTの電波が認められました。1階カウンター奥においては、2階に設置されているCSからの電波の受信強度は、 $-70\text{dBm}$ まで低下していました(図2 (b))。

上記測定結果より、本事象の発生原因は、PHS端末の使用位置と、CSの設置位置との距離が離れており、端末の使用位置にて受信強度が不足していたためと推定されます。

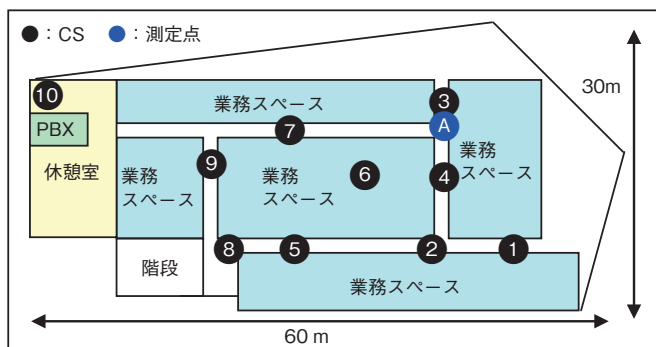
図3 フloor図

で、PBXに収容されたデジタルコードレス電話機(以下、PHS端末)を使用時に、雑音や通話途切れが発生していました。フロア全体でCSが10台設置され、109台のPHS端末を使用しています(図3)。端末の交換等を実施しましたが故障が解消しないため、故障原因の調査を実施しました。

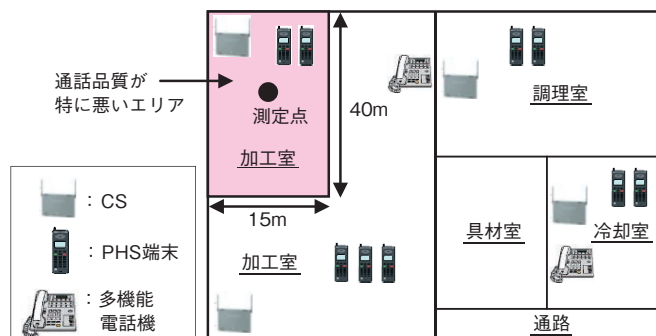
図5 設備構成(工場2階) ※主装置は3階MDF室に設置

途切れや回線断が発生していました。図5に示す食品工場内の加工室において事象が頻発するとの申告です。端末の交換や、電波の出力調整等を実施しましたが故障が解消しないため、原因調査を実施しました。

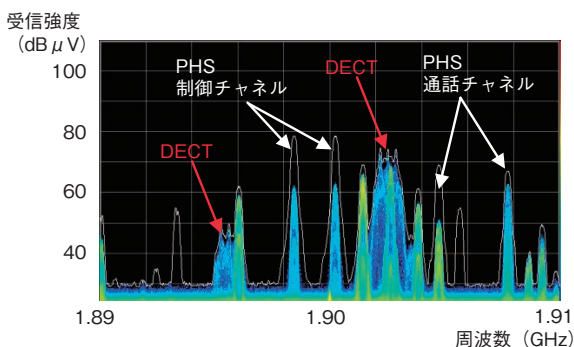
図4 電波環境(測定点A)

CS3直下(図3参照)にて、スペクトラムアナライザ(キーサイト・テクノロジーN9020A)を使用し、PHS帯域の電波環境を測定しました。PHSの制御チャンネル・通話チャンネルに加えて、PHS以外のDECT方式の電波が認められました(図4)。

上記測定結果より、DECTおよびPHSの電波が複数認められ、両者が干渉していることがわかりました。このことから、雑音混入の原因

は、PHSとDECTの電波干渉であると推定されます。PHSおよびDECTは、相互に干渉回避機能を有していますが、チャンネルの使用率が高い場合、干渉回避時に空きチャンネルがないため、干渉が発生して通話途切れを引き起こしているものと推定されます。

雑音混入対策として、DECTの装置を使用しないこと、または、DECTの装置を、 $1.9\text{GHz}$ 帯以外の周波数を使用する装置( $2.4\text{GHz}$ 帯のデジタルコードレス電話機や $5\text{GHz}$ 帯のWi-Fi機器等)に切り替えることを推奨します。

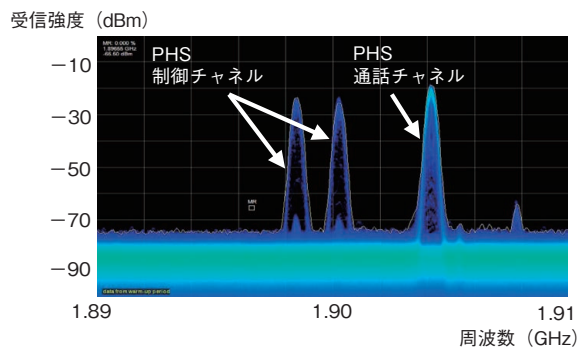
図6 受信強度・干渉波測定結果

加工室内の測定点（図5参照）において、スペクトラムアナライザ（テクトロニクス RSA6114A）を使用し、電波環境を測定しました。PHS以外の妨害波がないこと、および、PHSの電波の受信強度が十分高いことを確認しました（図6）。

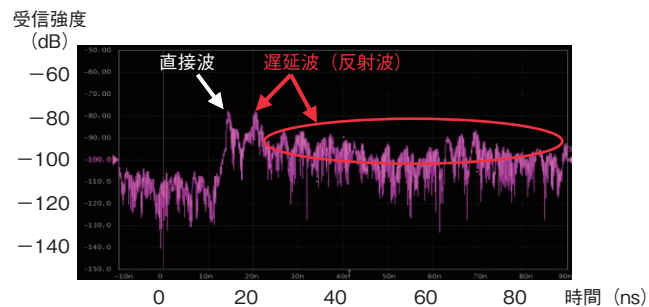
図7 反射波測定結果（通話途切れ発生時）

加工室内は、壁面、床、機械などが、ステンレス等の金属であり、反射波の影響が考えられたため、ネットワークアナライザ（E5071C）を使用し、反射波の測定を実施しました。直接波とほぼ同じレベルの遅延（反射）波や、80ns以上の長い遅延（反射）波が認められ（図7）、正常に通信できる場所（図8）と比較して、マルチパスが存在することがわかりました。

上記調査結果より、加工室内において発生している通話途切れの原因は、反射波の影響であると推定されます。

お客様の使用環境は、壁面、床、機械などが、ステンレス等の金属であり、反射波が発生しやすく、電波にとっては非常に劣悪な環境でした。したがって、デジタルコードレス電話機の使用は困難であることをお客様に説明し、有線の電話機の使用を提案しました。

今後のトラブル防止に向けて、サービス導入前に通話試験を実施し、通話途切れ等が発生しないか確認することを推奨します。
