# 技術基礎講座

## ビジネスフォンαNXⅡに接続される多機能電話機のトラブル事例の紹介

NTT東日本 ネットワーク事業推進本部  
サービス運営部 技術協力センタ EMC技術担当

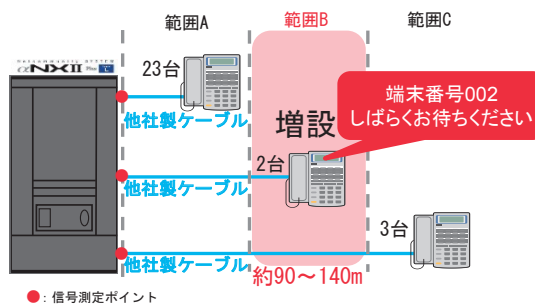
図1 設備構成（お客様）

設備構成を図1に示します。図のようにαNXⅡの主装置に多機能電話機が範囲Aに23台、範囲Bに2台、範囲Cに3台接続されています。また、すべての多機能電話機がスター配線で接続されており、ケーブルには既設の他社製ケーブルが使われていました。

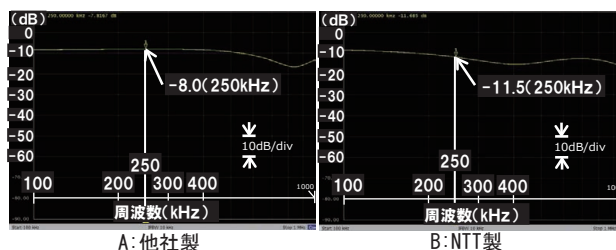
図2 反射量測定結果

次に、多機能電話機を接続した際の反射量を測定した結果、250kHzにおいて、A：-8.0dB、B：-11.5dBとなり、3.5dBの差があることがわかりました。測定結果を図2に示します。

NTT製ケーブルのインピーダンスは、110Ωでありビジネスフォンの動作条件110±20Ωを満足していました。一方、他社製ケーブルは85Ωと動作条件を満足していませんでした。さらに、多機能電話機を接続した場合の反射量をみると、他社製ケーブルがNTT製ケーブルと比較して3.5dB大きいことから、この反射が信号に影響を与えていると

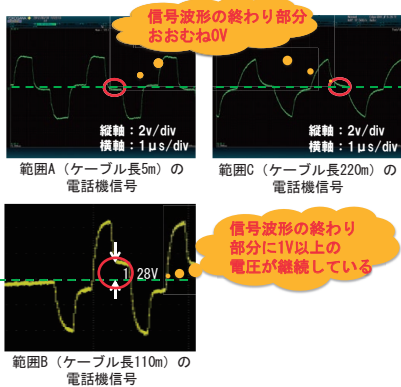
図3 オシロスコープによる信号波形（範囲A、B、C）の確認結果

オシロスコープによる信号波形（範囲A、B、C）の結果を図3に示します。赤丸で囲った部分に着目すると

①範囲A、C：正常動作時の信号波形の赤丸部分は、おおむね0Vでした。

②範囲B：非活性化時の信号波形の赤丸部分は、1V以上の電圧でした。

αNXⅡの信号は、AMI符号方式を使用しており、赤丸で囲った信号波形の終わり部分の電圧が1V以上あると正常なデータとして読み込むことができません（図4）。結果から範囲AとCは、おおむね0Vであることから正常に動作しており、範囲Bは反射波の影響で1.28Vの電圧（反射波）が発生し、端末が信号として正常に認識できず、活性化されないことがわかりました。

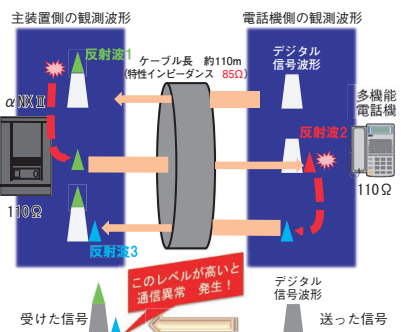
図5 故障発生メカニズム（イメージ）

以上のことから、他社製ケーブルのインピーダンス不整合により多機能電話機が送出する信号が崩れ、主装置側が信号を正しく読み込めないことが原因であると推定しました。故障発生メカニズム（イメージ）を図5に示します。
