# 技術基礎講座

## 通信設備に対する雪害への取組み

NTT東日本 ネットワーク事業推進本部 サービス運営部  
技術協力センター アクセス技術担当  
NTT西日本 設備本部 サービスマネジメント部  
カスタマサービス部門 技術協力担当

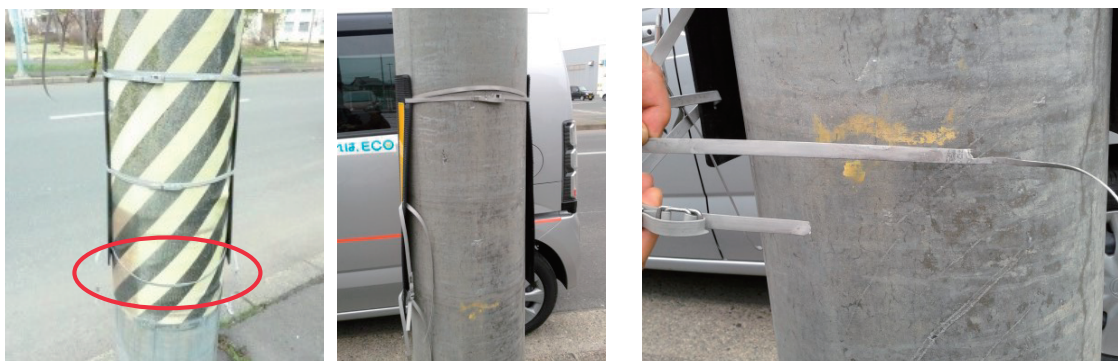
図1 電柱標識板とビニルバンドの破断

電柱標識板は、車両等が誤って電柱に接触する事故の防止を目的として、全国の道路沿いの電柱に設置されています（図1）。この電柱標識

板を固定しているバンドが、積もった雪の重みにより破断してしまい標識板が外れてしまうという事象が発生しています。このバンドの破断は、広範囲で発生するためバンドの取替え等に大きな稼働を要しており、また、バンドや標識板が外れて落下していた場合には歩行者等への影響も考えられ、事故につながる可能性もあります。

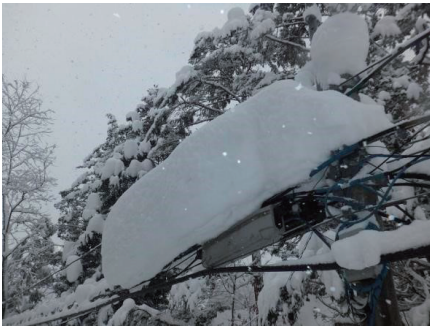
図2 架空設備への着雪の様子

また、降雪地域ではクロージャヤケーブル交差部などの架空設備に着雪します（図2）。このような架空設備への着雪において、数日間積雪が続くと融解・凝固を繰り返し氷の塊になる場合があり、その塊が落下すると物損事故等につながり非常に危険です（図3）。このような架空設備の着雪による事故を防止するため、保守を担当している方々は定期

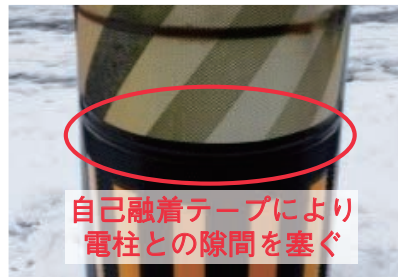
図4 バンド破断の検証状況

と仮定し（電柱標識板に荷重印加されてバンド破断する場合と、バンドのみに荷重印加されて破断する場合）どちらによりバンドが破断するか検証することを目的としています。電柱と電柱標識板の間の隙間をふさいで、バンドへの積雪荷重によりバンド破断が起こるケースとバンドを保護して電柱標識板への積雪荷重によりバンド破断が起こるケースについて2015年12月から2016年4月にかけて検証しました（図4）。なお、検証現場は豪雪地域の山間部地帯の麓に広がる住宅エリアの電柱を使用しています。当該年の積雪量は約2.5m程度（2016年）あり、降雪と除雪の雪が積み重ねられる場所になっています（図5）。

積雪中および雪解け後に、標識板およびバンドの状態を確認したところ、電柱と電柱標識板の隙間を防いだがケースでは、バンドの留め具および左右の折り返し部分に着氷およびねじれがありバンドが破断していました。電柱と標識板の隙間を塞いでもバンドの破断、たるみ、ねじれが確認されたことから、沈降圧（積雪による圧力）はバンドに直接作用しているものと推察しました。バンド破断に至ったメカニズムとして、「①バンドへ着氷」し、沈降圧で「②前面にめくれるようにねじれが発生」し、「③バンドが破断」に至ったと考えられます（図6）。

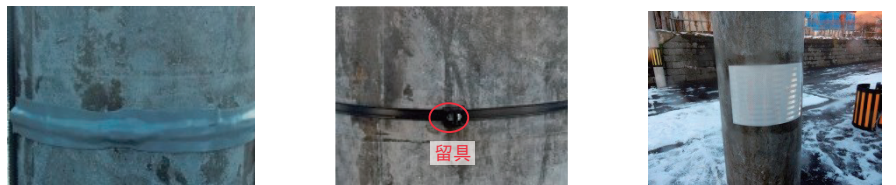
図7 対策案（左より、①定型シーリング剤、②パワーバンド、③反射シート）

対策案①では、一定の効果が確認でき、全ての実験サンプル（サンプル数=5/5）において、バンド破断は見られませんでした。しかしなが

ら、緩みやねじれ、定型シーリング剤の一部分に剥がれが見られました。この原因は、定型シーリング剤の施工がやや困難であり、出来型にムラがあるためと考えられます。そのため、将来的に定型シーリング剤が剥離して、バンド破断につながると考えられます。次に対策案②では、バンドのねじれや破断は見られなかったものの、緩みが発生したため、将来的にバンドが破断する可能性が考えられます。最後に対策案③では、一部の実験サンプルにわずかな四隅の剥がれはあった(図8)ものの、基本的に接着性は問題なく、また出来型にムラがでにくい(施工しやすい)ことがわかりました。

対策案	対策名称	対策方針
①	定型シーリング剤	バンド全体を防護することで沈降圧の影響を低減
②	パワーバンド	ねじれに強いバンドを使用することで、沈降圧への耐久性を向上
③	接着式標識シート※	接着シートで電柱に直接接着させることでバンドが不要

沈降圧によりバンドに直接荷重印加されることが明らかとなったので、その対策として表1に示す3つの対策を2016年12月から2017年4

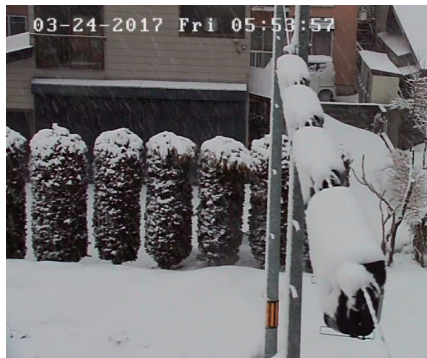
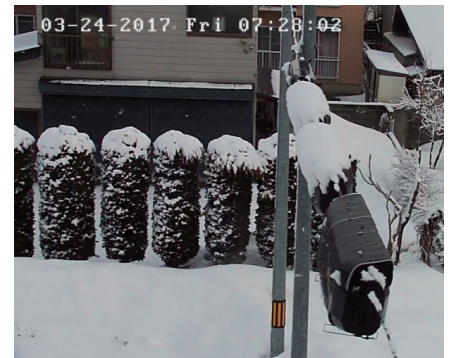
図10 クロージャへの着雪防止検討の様子

降雪地域において架空設備への積雪を避けることは困難であるが、氷の塊になる前に落雪することができれば、物損事故等を防ぐことができると考えています。そのため、架空設備への積雪後に落雪を促進させる方法の初期検討として撥水性を有するシートをクロージャ上部に貼り付けて落雪の状況を観測する検証を行っています(図10)。検証の結果、

撥水性のシートをクロージャの上部に貼り付けることによって午前中の内にクロージャ上部積雪は解消され氷の塊になることが防げることがわかりました。今後、経年劣化等を確認しその有効性を検証する予定です。
