技術基礎講座

ビジネスフォンで共通保留が切断される事象の原因調査

NTT東日本 ネットワーク事業推進本部

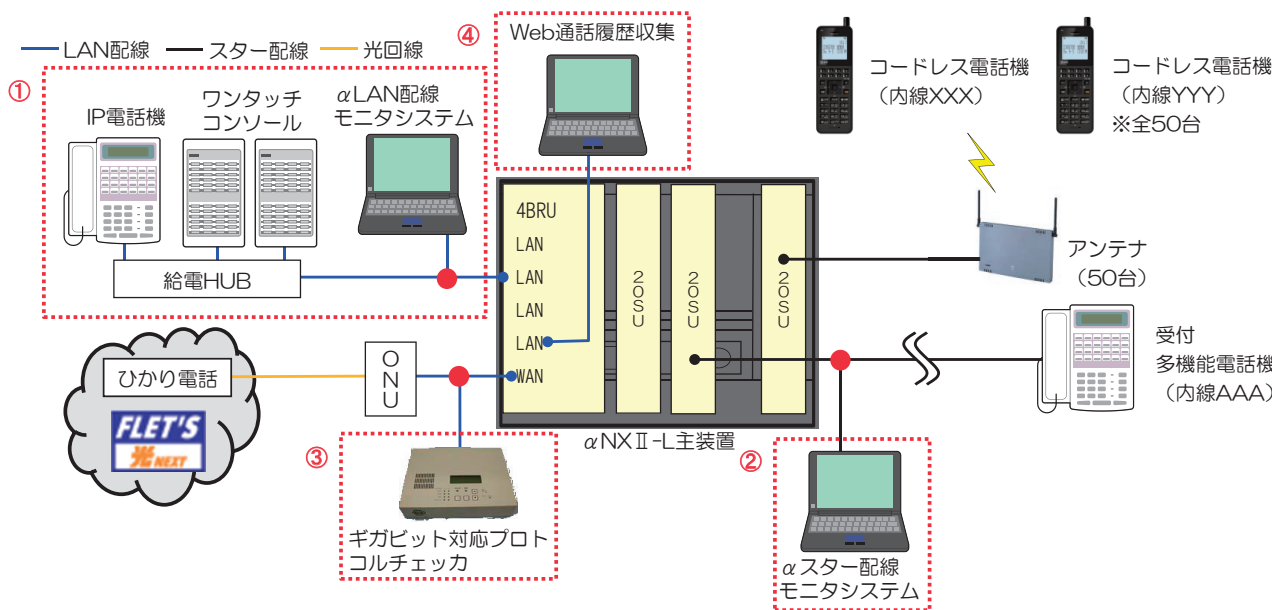
図1 お客様設備構成

お客様設備構成を図1に示します。多機能電話機およびデジタルコードレス電話機の誤操作や端末不具合の可能性を考慮し、現地調査ではαLAN配線モニタシステムとIP電話機／ワンタッチコンソールを組み合わせたデジタルコードレス電話機全50台の共通保留応答状況モニタ(①)、αスター配線モニタシステムによる多機能電話機（受付）の操作状況モニタ(②)、ギガビット対応プロトコルチェッカによるIPパケットキャプチャ(③)、Web通話履歴による主装置の内線／外線含めた全通話の呼情報記録(④)を実施しました(図1)。なお、今回の現地調査では、デジタルコードレス電話機全50台の共通保留応答状況をモニタするため、外線着信モニタ用のIP電話機1台、デジタルコードレス電話機の応答状況モニタ用のワンタッチコンソール2台を主装置に新たに登録し、αLAN配線モニタシステムによって端末応答データを取得しました。IP電話機の端末応答データから、外線着信の応答状態と時刻、ワンタッチコンソールの端末応答データから各デジタルコードレス電話機の共通保留応答状態と時刻を把握でき、これらのデータを解析することで共通保留応答状態を明

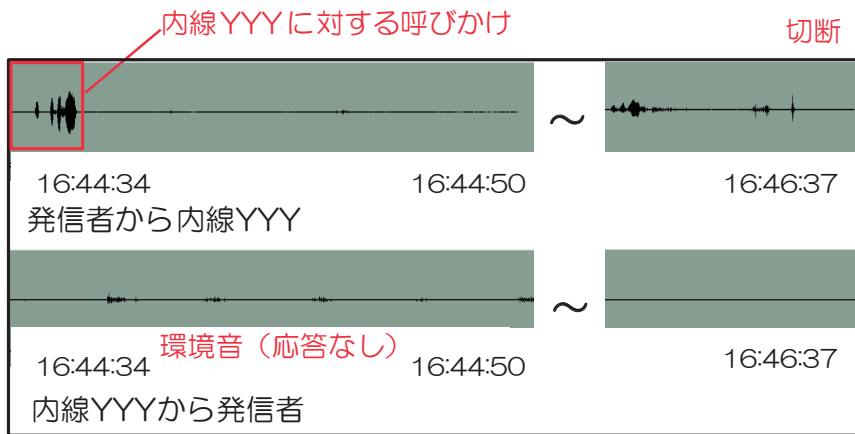
図2 内線YYYが呼びかけに応答しない時の音声

パケットキャプチャデータから構築した、事象発生時(内線YYYが共通保留応答以降)の音声データ波形を図2に示します。発信者から内線YYYに向けて呼びかけをするものの、内線YYYから発信者に向けては、呼びかけに対し応答していないため音声波形が確認できません。なお、共通保留応答後にわずかに確認できる音の振幅は、「ゴソゴソ」と何かと擦れるような音や、周囲の環境音であることが確認できました。

デジタルコードレス電話機を携帯されている職員の方は、業務の都合上、胸ポケットにデジタルコードレス電話機を入れる機会が多く、一緒に入っていた他の物（ペンなど）によって共通保留状態で点滅している回線キーが押されてしまい、意図せず共通保留応答してしまったと考えられます。このため、共通保留応答した職員はデジタルコードレス電話機が通話状態になっていることに気づかずに、発信者からの呼びかけに応答がない事象が発生していたと推定します。

ス電話機から外線発信する際に、回線キーを押下して回線捕捉をしてから相手先電話番号を押下する運用をされています。このような運用では、外線発信しようとして無意識に回線キーを押下した際に、間違っ共通保留応答してしまう恐れがあることから、保留キーを別に設ける「パーク保留」機能を使用する運用対処により、共通保留の誤応答を防止することができます。

お客様は、すべてのデジタルコードレス電話機の手元キー押下により、すべての共通保留に回答できる運用としていたため、このような意図しない共通保留応答が発生する状況となっていました。お客様は、胸ポケットに他の物と一緒にデジタルコードレス電話機を入れる機会が多い点を考慮し、意図しない共通保留応答を防止するために、以下3点を対策として提案しました。

1. 「キーロック」機能の活用

ロック解除操作を行う運用対処により、意図しないボタン操作による共通保留の誤応答を防止することができます。

2. 「個別保留」機能の活用

- 今回の事象のような通話をいったん保留とする場合には、端末の「個別保留」機能（「保留」ボタン押下）を使用する運用対処により、他の端末からは保留応答できない状態とし防止することができます。

3. 「パーク保留」機能の活用
