# 技術基礎講座

## インバータ装置からの ノイズによる故障事例の紹介

NTT東日本 ネットワーク事業推進本部 サービス運営部 技術協力センタ EMC技術担当

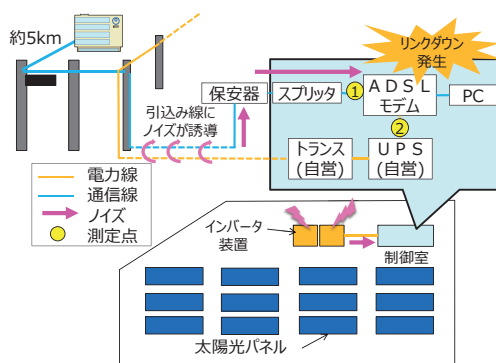
図1 故障状況と設備構成

太陽光発電設備を管理するお客様より、頻りにADSL回線のリンクダウンが発生するとの申告がありました（図1）。現地保守者にてADSLモデムの交換等の対策を実施しましたが故障が解消しないため、故障の原因調査を依頼されました。

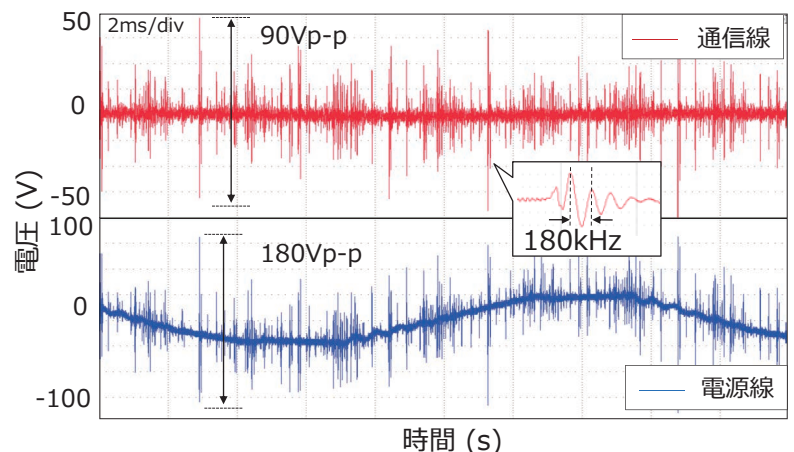
図2 通信線と電源線の電圧

ADSLモデムに混入するノイズの有無を確認するため、オシロスコープ（横河電機 DLM4058）を使用し、ADSLモデムの通信線の電圧（測定点①：L1-測定アース）、電源線の電圧（測定点②：COLD-測定アース）を測定しました。その結果、繰り返し周波数180kHzの電圧

が通信線に約90Vp-p、電源線では約180Vp-p発生していることを確認しました（図2）。また、スペクトラムアナライザ（KEYSIGHT N9020A）およびループアンテナ（ETS-LINDGREN 6512）を用いて、モデム周辺の磁界強度を測定しました。その結果、太陽光発電設備のパワーコンディショナシステム（インバータ装置内蔵）周辺で92dB  $\mu$ A/mと最も大きなノイズが、180kHzをピークにADSLの通信帯域全体にわたり発生していることを確認しました（図3）。

調査の結果より、本故障は太陽光発電設備のパワーコンディショナシステムが発するノイズが、電源線と平行する通信線（引込み線）に誘導し、ADSL信号に影響を与えることで発生していたと考えられます。

対策として、ADSLモデムの通信線（回線側）にノイズフィルタ（V-MJS※）を挿入しました。その結果、通信線に発生していた電圧は10Vp-pに低減し、ADSL回線のリンクダウン故障が発生しなくなることを確認しました。

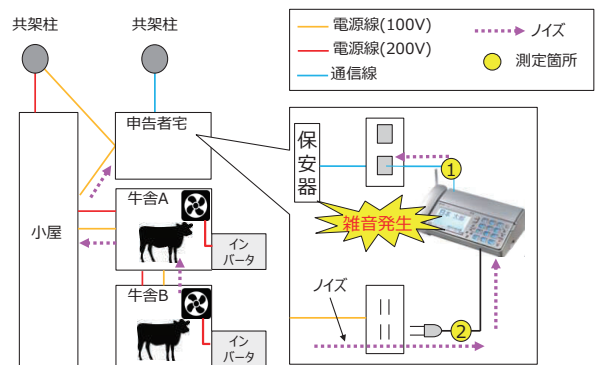
図4 故障状況と設備構成

FAX付き電話機（以下、電話機）をご利用のお客様から、通話時に常時「ビー」という可聴雑音が混入するとの申告がありました（図4）。現地保守者にて線番変更、シールド線への張替え等を実施しましたが故障が解消しないため、故障の原因調査を依頼されました。

電源線のノイズが大きいことから、ノイズ伝搬方向特定装置（技術協力センタ開発品）によりノイズの発生源を探索した結果、牛舎Bの換気扇用のインバータ装置が発生源と判明しました。そこで、当該インバータ装置の電源をオフにしたところ、通信線、電源線のノイズが低減し、電話機の可聴雑音が解消しました。

調査の結果より、本故障は、牛舎Bの換気扇用のインバータ装置が発するノイズが、電源線から電話機に混入することで発生していたと考え

対策として、電源線のない電話機（クローバーホン）への交換と、電話機の通信線にノイズフィルタ（DMJ-100k※）を挿入しました。また、インバータ装置の点検・修理を依頼しました。

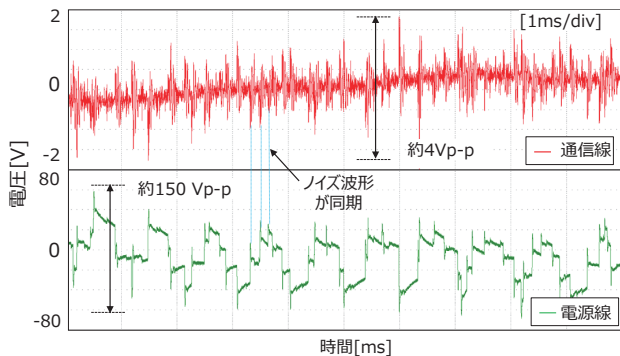
図5 通信線と電源線の電圧

機の通信線（測定点①：L1-測定アース）および電源線（測定点②：COLD-測定アース）の電圧を測定しました。その結果、通信線に約4Vp-p、電源線に約150Vp-pの電圧を確認しました（図5）。なお、測定値にFFT（高速フーリエ変換）処理を実施したところ、120kHzを中心としたノイズを確認しました。

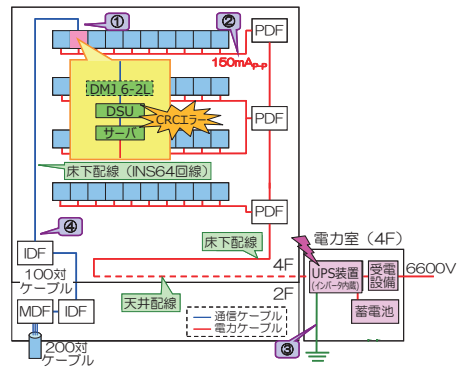
図6 設備構成

データセンターにおいてISDN回線をご利用のお客様より、CRCエラーが発生するとの申告がありました（図6）。現地保守者にて、フィルタ（DMJ 6-2L※）を挿入することでエラーを解消しましたが、故障の発生原因が不明であるため、調査を依頼されました。

調査の結果より、本故障はUPS装置が発したノイズが、電力ケーブル経由でPDFまで到達し、PDF区間 (電源線) から、IDF~DSU区間 (通信線) に誘導してISDN回線に混入することで発生していたと考えられます。

対策として、現地保守対応と同様

にフィルタ (DMJ 6-2L※) を挿入しました。また、UPS装置の点検・修理を依頼しました。

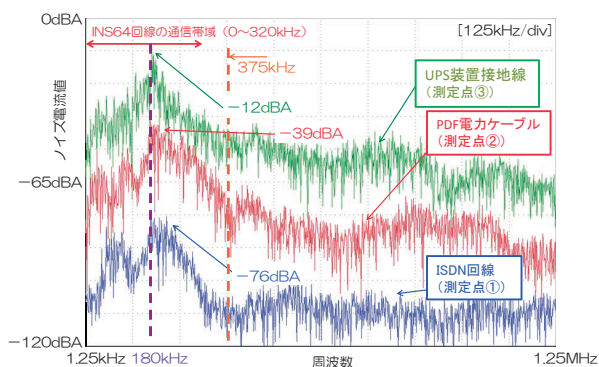
図7 各測定点における電流のスペクトラム

測定値にFFT処理を実施した結果、すべての測定点において180kHzを中心とするノイズを確認し、測定点①で-76dBμA (0.16mA)、測定点②で-39dBμA (11mA)、また、測定点③で-12dBμA (250mA) と最も大きな電流を確認しました (図7)。

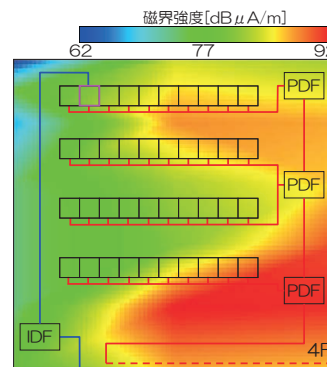
図8 180kHzの磁界強度分布

また、スペクトラムアナライザ (Rohde & Schwarz PR100) とループアンテナ (ETS-LINDGREN 6512) を使用し、データセンター内の180kHzの磁界強度を測定しました。その結果、PDF側で最大79dBμA/mのノイズを確認しました (図8)。さらに、サーバの電力ケーブル側とISDN回線側では、電力ケーブル側のノイズが小さいこと、ISDN回線をIDF (測定点④) から切り離してもノイズに変化がないことを確認しました。
