# 技術基礎講座

## 通信センタビルの雷害故障と対策

NTT東日本 ネットワーク事業推進本部 サービス運営部  
技術協力センタ EMC技術担当

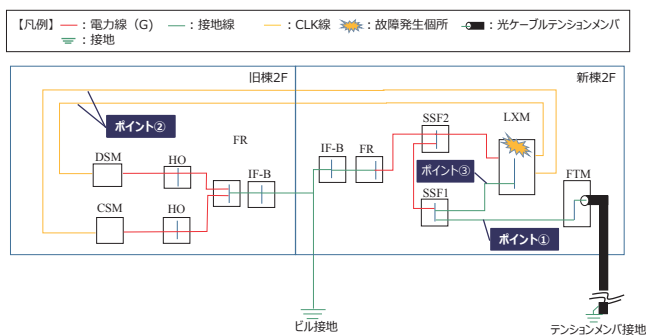
図5 Nビルの現場調査と判明した構成ポイント

ポイントとなる配線状況	内容
ポイント①	光ケーブルテンションメンバが、FTMのFGを経由してSSF1と接続
ポイント②	LXMとCSM/DSMが、棟をまたいでクロック線で接続されているが、IF-Cが未挿入
ポイント③	LXMの接地が、給電を受ける架(SSF2)ではなく別の架(SSF1)と接続

現地調査により判明した配線状況を図5に、配線状況のポイントを表1に示します。また、現地での調査結果をもとに、新棟2階FTMの配線状況を接地設備評価シミュレータのGUI操作で入力し、シミュレーションした結果を図6、ポップアップした配線不備状況の拡大表を図7に示します。シミュレーションの結果、FTM-SSF1間の配線に問題が

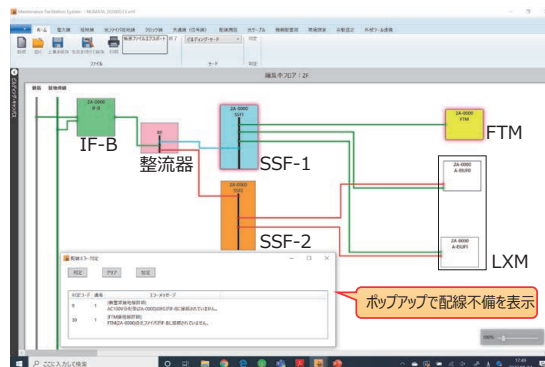
図6 現地調査結果によるシミュレーション

あり、FTMの正しい配線接続先がIF-Bであることが分かります。

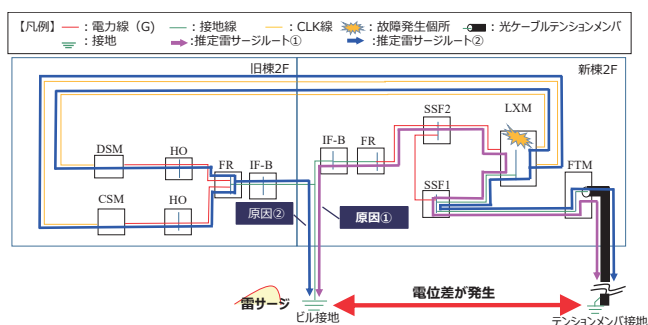
図8 推定される雷サージルート

調査結果から、故障原因の雷サージが流れた推定ルートを図8および表2に示します。通信センタビル付近での落雷に伴う地電位上昇により、ビル接地とテンションメンバ接地との間で電位差が発生しサージ電流が発生します。この雷サージ電流は接地線から局内装置に接続しているメタル線を経由しLXMに流入し接地線およびクロック線へ流出します。その結果LXMがシステムダウンしたと推定されます。

雷サージルート	
ルート①	ビル接地⇄新棟IF-B⇄SSF2⇄LXM⇄SSF1⇄FTM⇄TM接地
ルート②	ビル接地⇄旧棟IF-B⇄CSM/DSM⇄LXM⇄SSF1⇄FTM⇄TM接地
