引上げ管内の溜水凍結による光ケーブル損傷の発生メカニズムについて

NTT東日本 ネットワーク事業推進本部 サービス運営部
技術協力センター アクセス技術担当

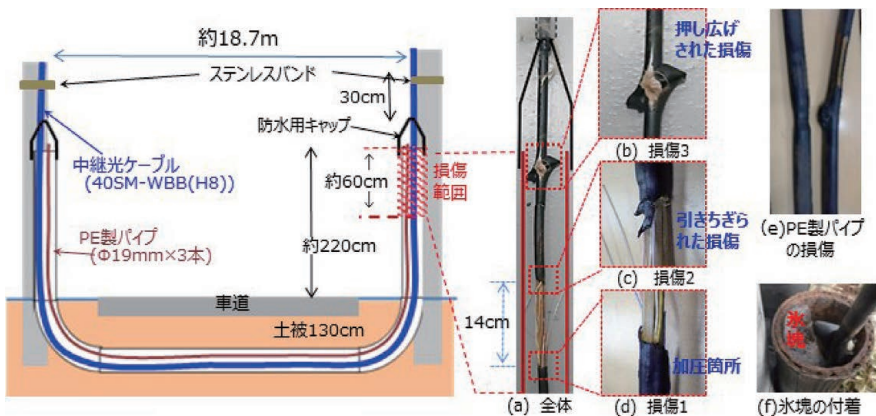
図1 設備状況

今回注目した光ケーブルの損傷事例は、架空ルートの一部を地下化し道路横断させた区間（サイホン区間）の引上げ管内において発生しました（図1）。

当該ケーブルを回収し外観調査したところ、引上げ管の上端60cmの範囲で損傷しており（図1）、外被が長手方向に引き裂かれ内部の心線が露出した状態（図2 a・c・d）および、露出部分の上部は外被が圧縮されて裂けて広がったような状態でした（図2 b）。

また、PE製パイプについても、引き裂かれた損傷と加圧により潰され破裂した損傷が確認できました

（図2 e）。

さらに、引上げ管口の防水用キャップの先端に損傷が見られ、現地調査時には引上げ管口は氷塊で塞がれている状況でした（図2 f）。

また、その上部に確認された外被が押し広げられたような損傷(図2 d)は、引上げ管外の光ケーブルは上向きに押されるため、電柱に固定されていた点に向かって下方から繰り返し押し上げられたことにより発生したと考えられます。

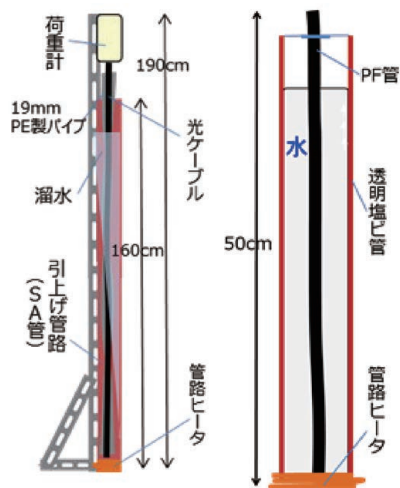
図3 引上げ管路 再現系

引上げ管内の溜水の凍結の影響を確認するため、大型の恒温槽内に引上げ管を模擬した設備を作成しました。図3に示すとおり、実際の引上げ管と同じ鉄鋼（SA）管を恒温槽内に設置し、管内に光ケーブルとPE製パイプおよび水を挿入して、現場の環境を模擬しました。

恒温槽の温度は、発生個所の気象環境に合わせ -15°C ～ $+10^{\circ}\text{C}$ を繰り返す設定として検証を実施しました。なお、引上げ管の最下部は、地下の区間では凍結することはないと想定し、管路ヒータ※1を用いてそれを再現する構成としました。

下方向に加わる応力を測定するため、光ケーブルの上部の先端には、荷重計を取り付けました。

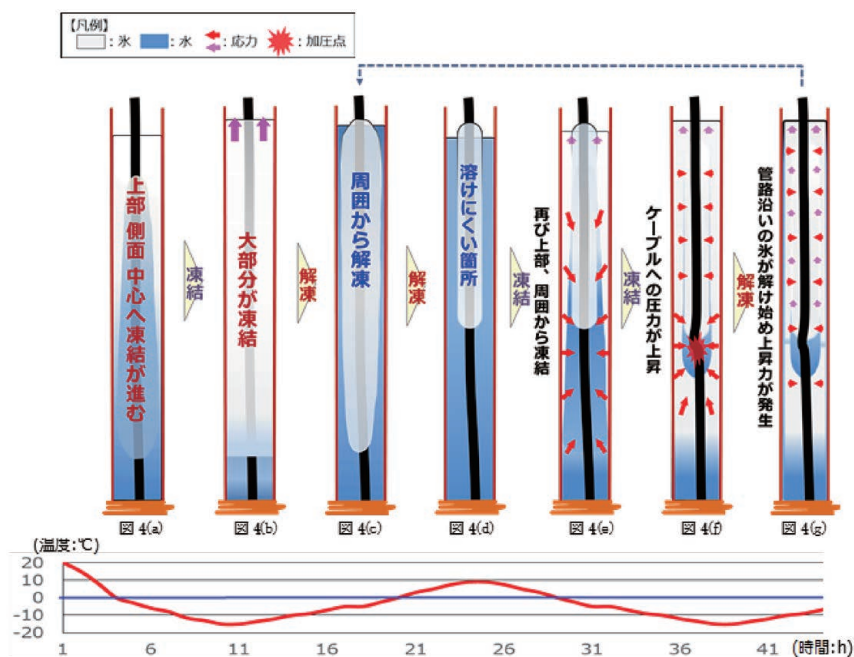
図4(h) 温度変化

図4の構成で凍結、解冻を繰り返した結果を以下、および図4 a~hに示します。

結果1：凍結は管内の上部から、側面、下部、中心部へ進行し、ヒータ部付近を除く大部分が凍結(水面(図4 a)が約2.5cm上昇)しました(図4 b)。

結果2：全て凍結した状態から温度を徐々に上昇させていくと、周囲から解冻が進みPF管を包むように中心から上部に氷が残る状態となりました(図4 d)。

結果3：結果2の状態から再び凍結させていく^{※2}と、中心部から上部に残った氷に加え、新たな氷が外側から生成されるとともに再び水面が上昇しました(図4 e・f)。また、残った氷と新たに生成された氷との間の未凍結部において、PF管が加圧され押し潰されたような変形が認められました(図4 f・図5)。

2つの検証の結果から、引上げ管に敷設された光ケーブルは、管内に雨水などが浸入し、充満した水が凍結と解凍を繰り返す過程において、①上部および中心付近に残った水がケーブルを掴んだ状態で凝固、②その後の新たな凍結による周囲からの凍結膨張圧により未凍結部の内圧が上昇（図4～6）、③温度上昇に伴い周囲の氷が解け始め（図4～7）、光ケーブルはその内圧が解放される際に氷につかまれた状態のまま、内圧の逃げ道となる上部方向へ加压点を起点に押し上げられていたと考えられます。

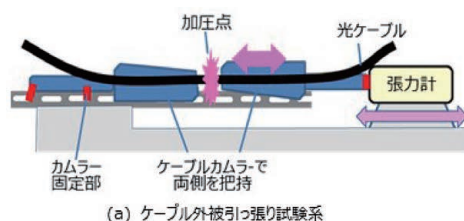
図6 ケーブル外被の引張試験

(b) 引きちぎられたケーブル外被

の引っ張り力が、光ケーブル外被の損傷を与えるのかを検証するため、ケーブルの片端を固定した状態で他端を780Nの力で引く試験を行いました（図6）。

試験の結果、張力の加圧と緩和を繰り返すことにより35回目で外被に損傷が生じ、さらに繰り返していくことで外被は徐々に引きちぎられました（図6 b）。
