技術基礎講座

電源系ノイズによる 通信トラブル事例の紹介

NTT東日本 ネットワーク事業推進本部 サービス運営部
技術協力センタ EMC技術担当

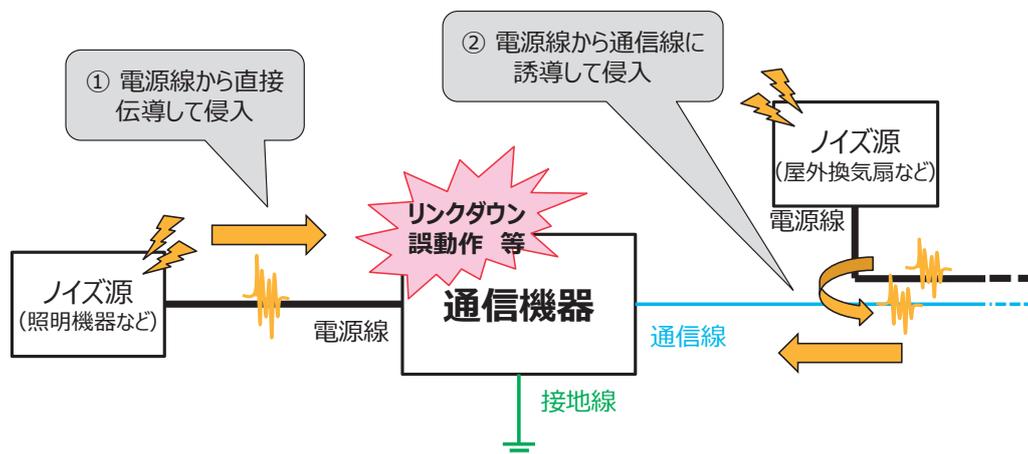
図1 電源系ノイズの通信機器への侵入経路

その侵入経路としては、①ノイズが通信機器の電源線から直接伝導して侵入する経路と、②ノイズが電源線から通信線に誘導し通信機器に侵入する経路の2つがあります(図1)。通信機器に侵入した電源系ノイズが通信機器に与える影響は大きく2つあり、1つは通信信号にノイズが重畳し、可聴雑音やビットエラー、リ

ンクダウン等が発生させます。もう1つはノイズが機器内部の回路・配線に重畳し、動作停止や電源断等の通信機器の誤動作を発生させます。

これら電源系ノイズに起因する通信トラブルを防ぐには、ノイズ源を見つけ出し除去することが重要です。それが難しい場合はノイズの侵入経路にフィルタ等の対策物品を設置しノイズのレベルを下げる必要があります。

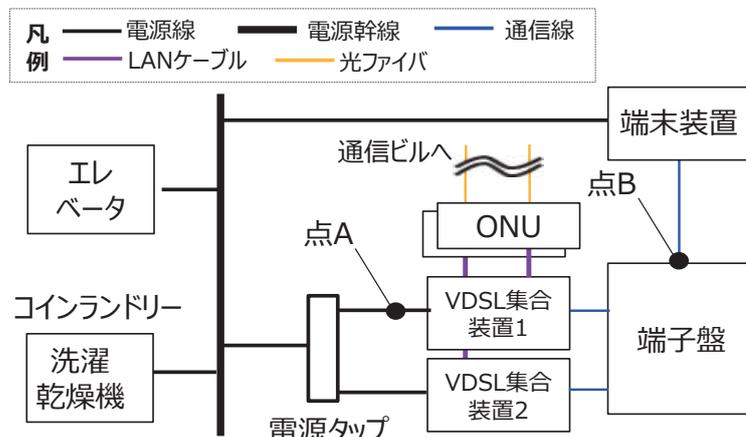
図2 設備構成

VDSL回線のリンクダウンが発生したマンション内の設備構成を図2に示します。VDSL集合装置が2台、同一の電源に接続されており、集合装置から端子盤を経て、端末装置へ通信線が配線されています。また、エレベータと、1階に併設のコインランドリー内に設置されている洗濯乾燥機が同一の配電系統になっていました。

集合装置電源線へのノイズ流入が判明したため、集合装置と同じ電源系統のエレベータとコインランドリー内に設置されている洗濯乾燥機を対象としてノイズ源を探索しました。しかし、どちらも分電盤のある電力室での測定ができなかったため、ノイズ源として被疑であるエレベータや洗濯乾燥機を動作させ、図2点Bにおいてノイズの発生を調査

始めに、エレベータを数回往復させましたが、ノイズは確認されませんでした。次に、コインランドリーの洗濯乾燥機を複数台動作させたと

き、ノイズを確認しました。切り分けの結果、大型の洗濯乾燥機1台の動作時（モータ回転時）にノイズが確認され、集合装置の全ポートでリンクダウンが発生しました。

対策として根本的にはノイズ源である洗濯乾燥機の点検・修理が必要となりますが、調査期間中にノイズ影響抑止を実施可能なフィルタによる対策を、VDSL集合装置1に対して行い効果を確認しました。電源線(図2点A)に2種類の電源用ノイズフィルタ(電研精機製NCT-i3、サンリツ製CNF-5A)をそれぞれ設置し、洗濯乾燥機を動作させ20分間監視した結果、どちらのフィルタを用いた場合でも、VDSL集合装置1でリンクダウンが発生しないことを確認しました。

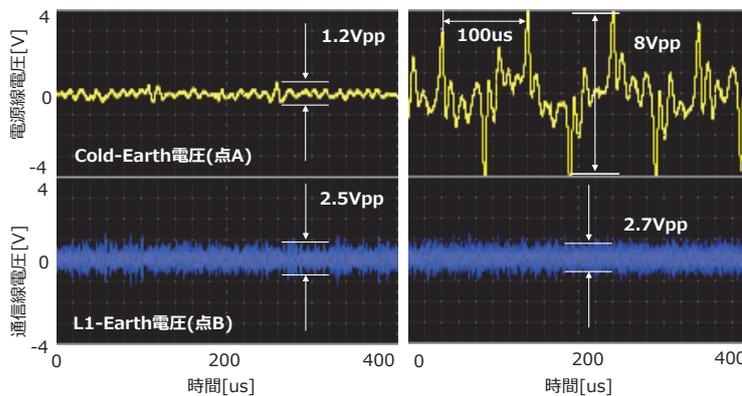
図3 ノイズ測定波形

集合装置に混入するノイズの有無を確認するため、オシロスコープ（横河電機製 DLM4058）を使用し、VDSL集合装置1（以下集合装置）電源線のCold-Earth電圧（図2点A）、通信線のL1-Earth電圧（図2点B）を測定しました。その結果、リンクダウン発生時に集合装置の電源線に最大8Vppのノイズを確認しました（図3）。一方で、通信線には明確なノイズは確認されませんでした。また、電源線の測定値に高速フーリエ変換（FFT）処理を実施したところ、基本周波数10kHzと、その高調波を確認しました（図4）。また、基本周波数と3次高調波が最もレベルが高く-4dBVでした。

調査の結果より、本リンクダウンは大型の洗濯乾燥機から発生した10kHzの電源系ノイズが、同一電源系統に接続された集合装置の電源線に流入し内部回路に影響をあたえたことで発生していたと考えられます。

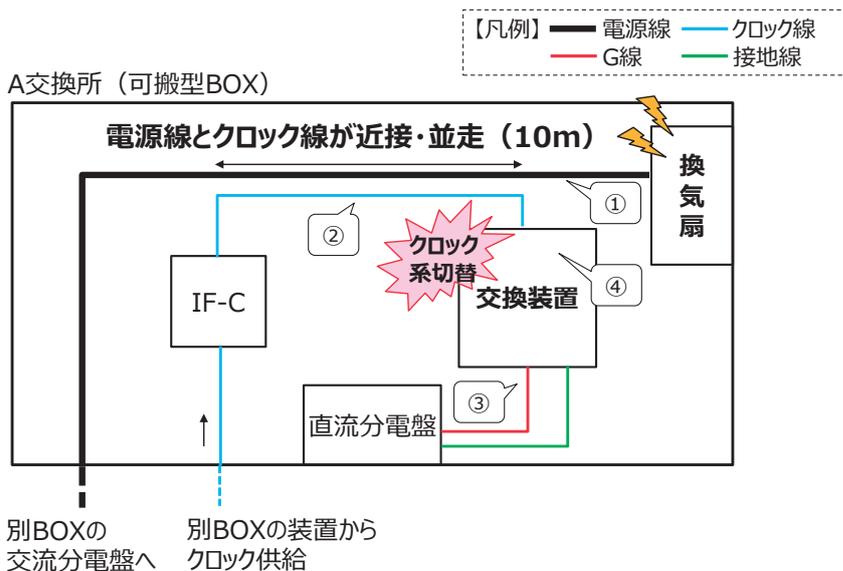
図5 設備構成

A交換所の設備構成を図5に示します。A交換所は複数のBOX型局舎で構成されており、系切替が発生する交換装置は、異常が発生したBOXとは別のBOXに設置されたクロック供給装置から雷対策用絶縁フィルタ(IF-C)を介してクロックを供給されていました。異常が発生した交換装置と同BOXに設置さ

れている換気扇は、別BOXからAC電源を供給されており、交換機からIF-Cまでのクロック線と、換気扇が接続された電源線とが10mほど並走して配線されていました。

調査の結果より、本現象は換気扇が電源ON/OFF時に発生した電源系ノイズが当該設備の電源線を伝搬し、交換装置からIF-C間で当該電

源線に近接・並行して配線されているクロック線に誘導することで交換装置に流入したことで発生していたと考えられます。

誘導による影響を除去するためには、クロック線の配線ルートを変更することが挙げられます。しかし、調査期間中にクロック線の配線ルートを変更できなかったため、暫定的な対策として換気扇と電源線の間に電源用ノイズフィルタ (KEMET製

GT-215J)、クロック線にノイズ対策用フェライトコア (星和電機製 E04SRM) を設置しました。その結果、換気扇の電源ON/OFF時に交換装置の系切替が発生しなくなったことを確認しました。

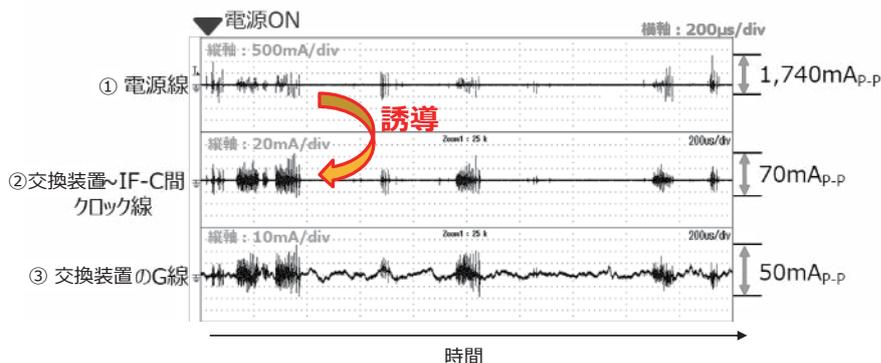
図6 ノイズ測定波形

測定結果を図6に示します。換気扇の電源をONにすると同時に、①電源線に1,740mA_{p-p}のノイズが発生

しました。また、これと同期して②クロック線(70mA_{p-p})や③G線(50mA_{p-p})にもノイズが発生することを確認しました。

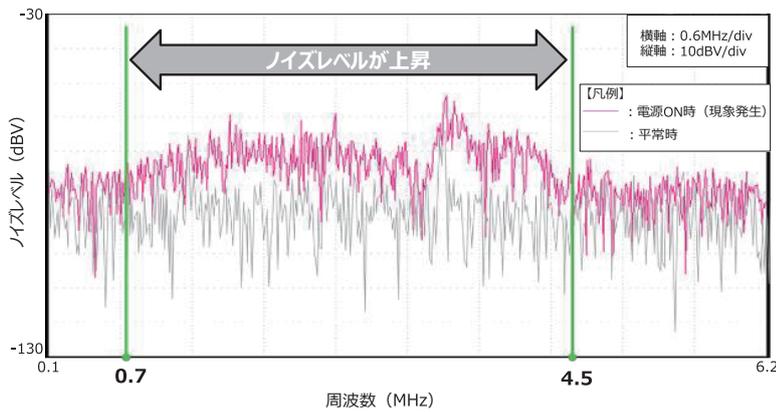
図7 ノイズ測定波形 (FFT処理結果)

また、②交換装置からIF-Cまでのクロック線の測定結果に高速フーリエ変換(FFT)処理を実施した結果を図7に示します。その結果、平常時と比較して、0.7~4.5MHzのノイズレベルが上昇していることを確認しました。
