光ファイバマルチ接続技術を用いた所外向け モニタツールの検討

既設管路の被害予測技術に関する研究開発

新しいMTフェルール寸法測定装置の開発

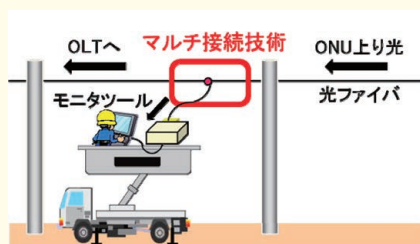
図1 光ファイバマルチ接続の提案

従来はNTT設備ビル内のIDMにあらかじめ搭載されている所内カプラにモニタツールを接続することで、サービス断なくモニタツールにONU上り光を送っていました。しかし、適用を目指す工事現場ではカプラは設置されておらず、サービス断なくモニタツールを接続するには、現用の光ファイバにマルチ接続する技術が必要になります(図1)。

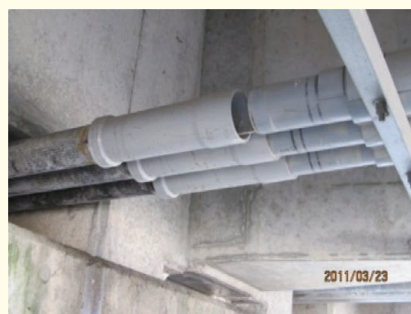
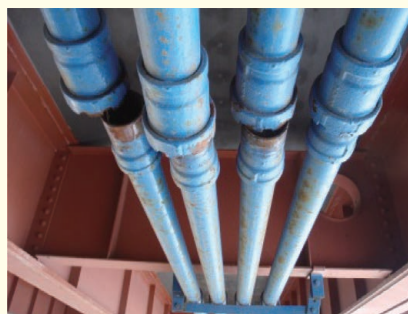
写真 橋桁の変位による被害例

点検データより橋梁添架管路の被害理由について、背面沈下が原因で起こった被害事例は少なく、橋の桁軸方向の変位による被害が大多数を占めることが確認でき、橋の桁軸方向の変位に関連する項目に着目し、被害率との関係性を分析しました。

また、データベース上ではわからない情報を得るため、現場調査へ行きました。橋梁の橋台と桁の間隔の大きさや、径間数の多さと添架管路の被害率とは関係性がある事が確認でき、以上の項目を基に被災しやすい設備を抽出することで効率的に耐
